Relatório de Teste do produto CorrosionX - COSIPA

Data de Aplicação: 01/08/08

Local: Laminação a Frio - Decapagem N°2

Equipamentos: Cilindro pneumático e abraçadeiras

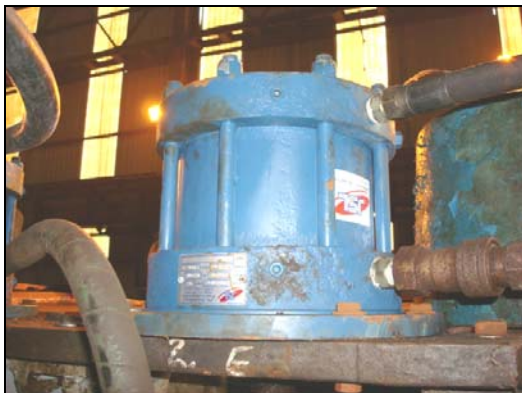
Figura 1

Seguindo recomendação do inspetor técnico José Gomes, utilizamos para análise dois cilindros pneumáticos de acionamento dos rolos esmagadores posicionados sobre os tanques da decapagem 2 (figura 1), pois este equipamento tem grande ocorrência de trocas por motivo de corrosão. Aplicamos o produto somente em um equipamento (figura 2), para podermos ter uma base de comparação.

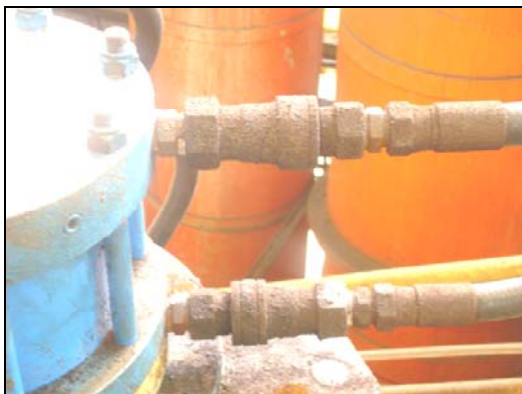
Figura 3

Após 2 meses, no dia 03/10/08, verificamos o estado do equipamento após a aplicação do produto. Foi verificada grande oxidação nas conexões em que não foi aplicado o produto (figura 3), enquanto no equipamento em que foi aplicado o produto, as conexões encontravam-se em bom estado (figura 4).

Efetuamos a reaplicação do produto nesta mesma data.

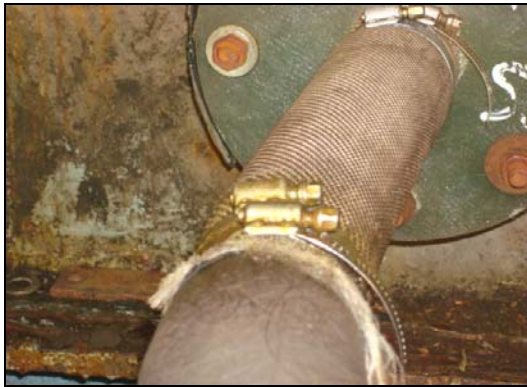
Figura 5

Aplicamos os dois produtos (Marine e Duty) em algumas abraçadeiras (figura 5) e deixamos outras sem a aplicação (figura 6) para podermos comparar posteriormente.

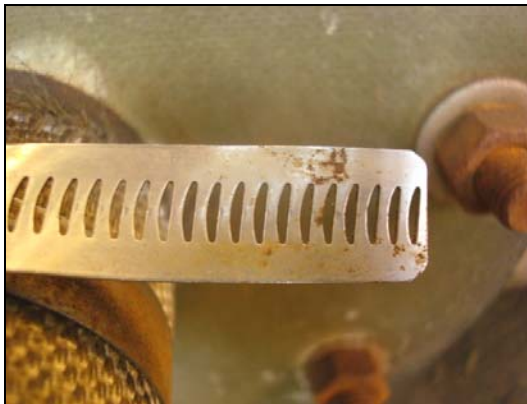
Figura 7

Após 2 meses, no dia 03/10/08, verificamos o estado das abraçadeiras com o produto e sem o produto. Foi notado que a abraçadeira em que não foi aplicado o produto apresenta alguns pontos de oxidação (figura 7), enquanto a outra encontra-se sem nenhum indicio.(figura 8).

Efetuamos a reaplicação do produto.
