**RELATÓRIO DE ENSAIO N° 955 615-203**

**NATUREZA DE TRABALHO:** Ensaio de Exposição à Névoa Salina

**REFERÊNCIA:** CINTEQ/LCP-4118/07 de 30/03/2007 – ACC N° 2752

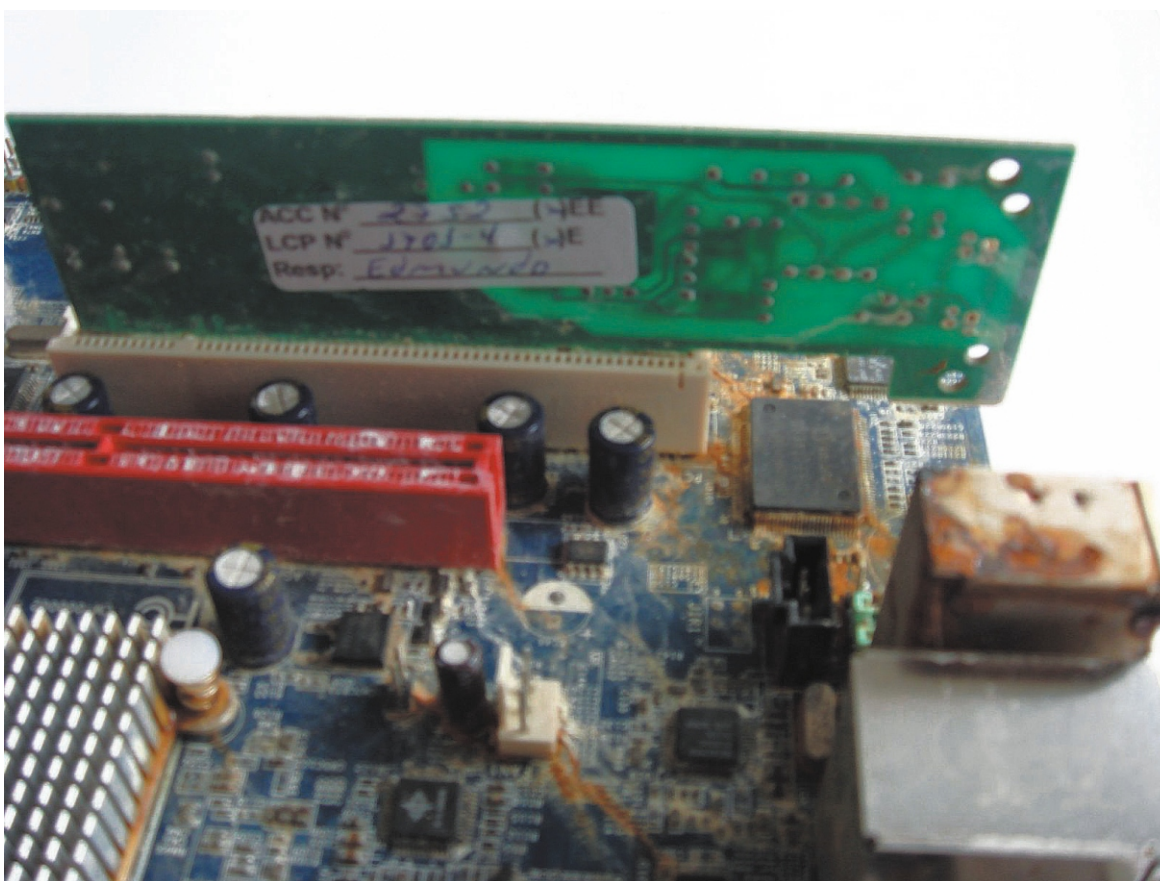
SEM aplicação de **CORROSIONX**

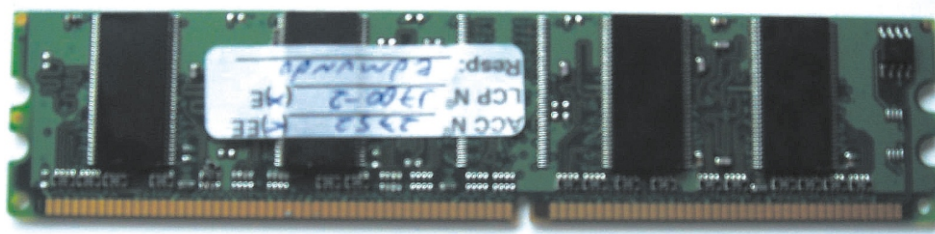
Com aplicação de **CORROSIONX**
