Relatório de Teste

Nome do projeto: Melhoria contínua nos procedimentos de manutenção

Frente do Projeto: Prevenção e controle da corrosão

Titulo do Relatório: Teste de aplicação do produto anti-corrosão CorrosionX em peças novas e parcialmente oxidadas de conservadoras.

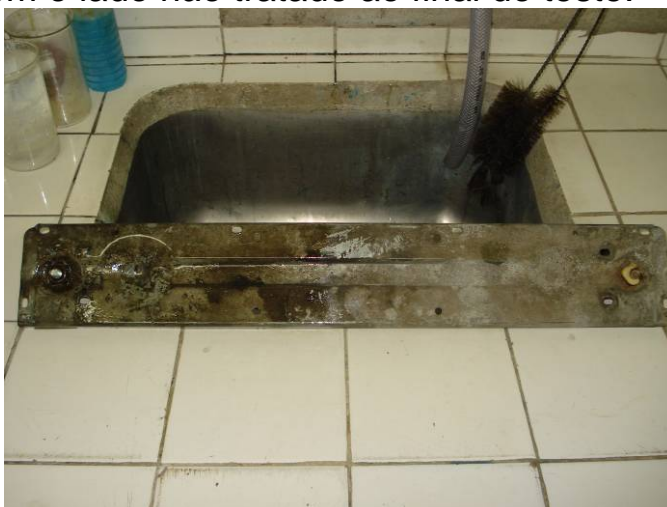
Parte superior do suporte do rodízio. Foi aplicado produto no lado esquerdo da peça representado na foto

A primeira peça a ser manuseada foi o suporte dos rodízios. Pelo fato de a peça já estar parcialmente oxidada, a equipe da CorrosionX aplicou primeiramente o produto Marine, que tem um poder de penetração maior, que interrompe o processo de oxidação. Em seguida, aplicou-se o produto Heavy Duty, que tem uma espessura maior, protegendo a área aplicada do ambiente. A aplicação foi feita em metade da peça, para que seja possível uma comparação com o lado não tratado ao final do teste.

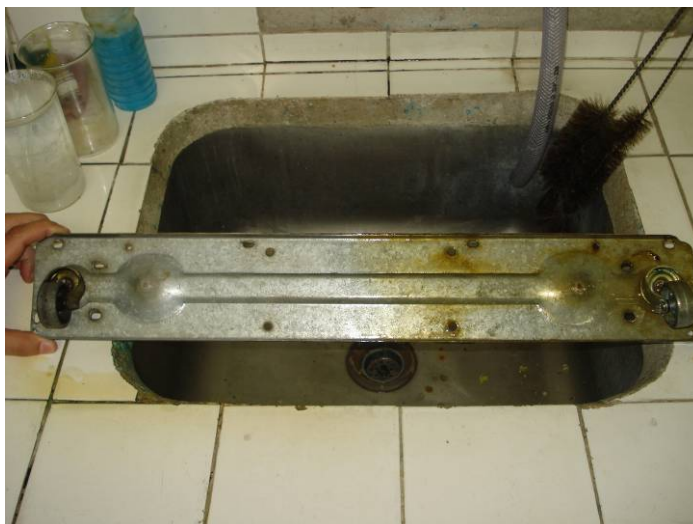
Parte inferior do suporte do rodízio. O produto foi aplicado no mesmo lado, representado no lado direito da foto

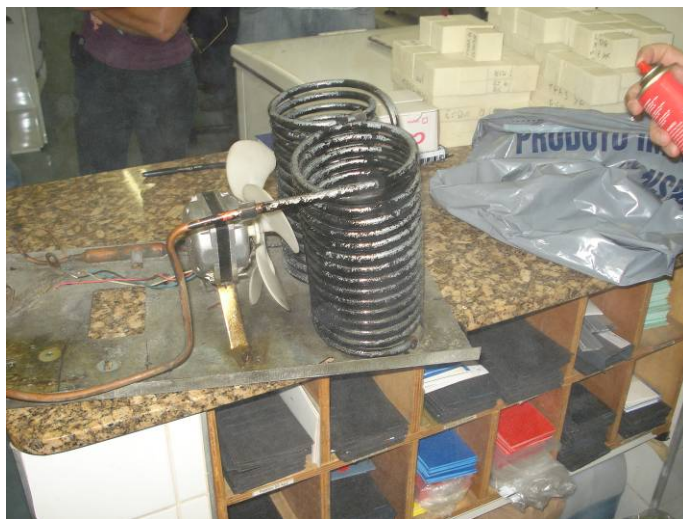
Aplicação feita na serpentina do condensador

Também foi aplicado produto em um dos lados da serpentina do condensador.

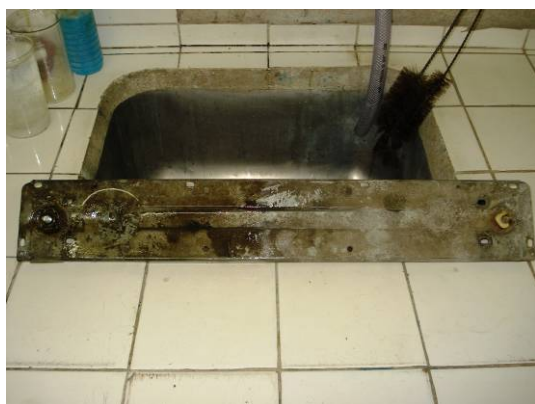
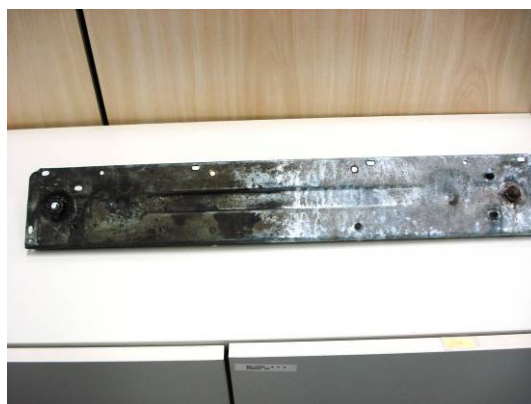
Suporte dos rodízios antes e após a oxidação

Como pode-se perceber, a região que não recebeu o tratamento do produto, do lado direito do suporte, sofreu uma acentuada oxidação, bem superior àquela que já estava presente na peça.

A região em que foi aplicado o produto permaneceu no estado de oxidação que já apresentava antes do teste, com uma espessa película de óleo.

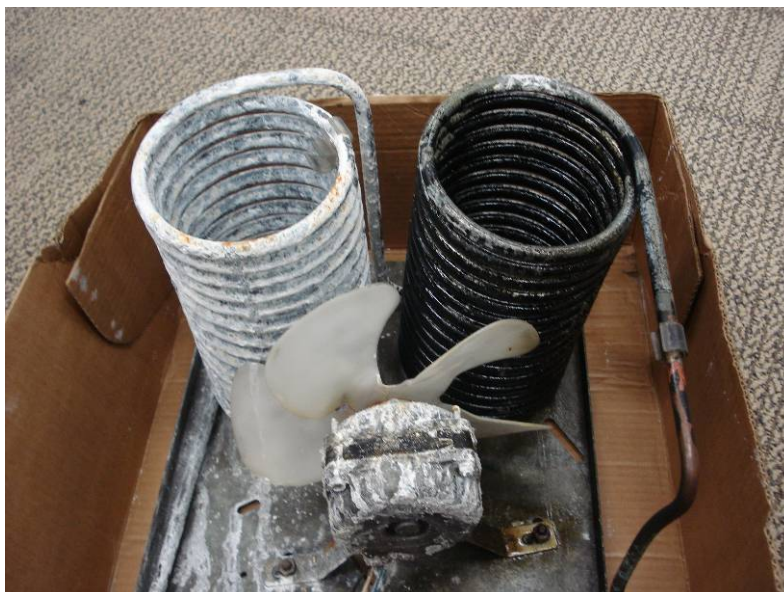
Serpentina do condensador após o teste

Na foto fica evidente a área afetada pela oxidação e acúmulo de sal, enquanto a outra metade permanece praticamente no mesmo estágio de oxidação do que quando foi submetida ao teste.

Outra peça em que se pode perceber nitidamente a eficiência do produto é a serpentina da bandeja do condensador. Foi aplicado produto em apenas uma das espirais, enquanto a outra permaneceu sem proteção.
