Testes de aplicação dos
produtos

***Corrosion X Marine e
Corrosion X Heavy Duty***

Evento: Resultado dos testes de aplicação dos produtos *Corrosion X e Corrosion XHD*

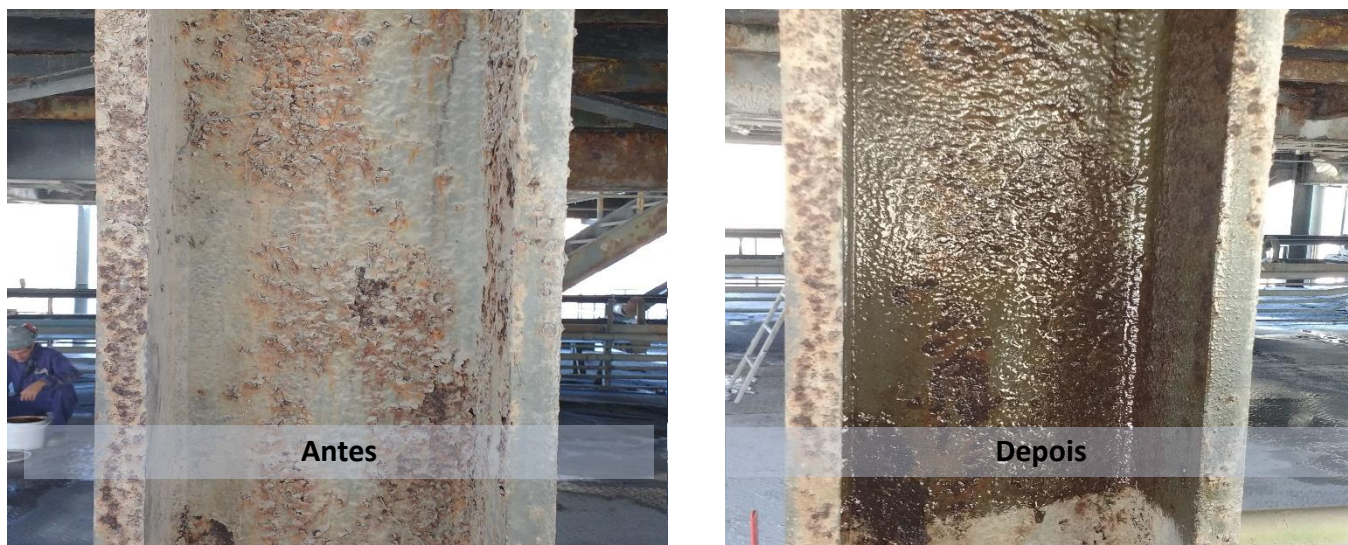
Foi realizada a aplicação do Corrosion XHD em uma coluna da Estrutura Metálica do Prédio de Classificação. Pode se observar que a peça se encontrava em um estágio avançado de corrosão. O produto foi aplicado na superfície da peça (estrutura metálica) e acompanhado para conhecer o resultado da aplicação.

Após alguns dias, podemos verificar que houve a paralisação do processo de corrosão, criando sobre a peça uma camada de óleo para proteção contra umidade evitando que o processo de corrosão se propagasse para as demais partes da Estrutura Metálica.

Fotos foram tiradas durante a aplicação do Corrosion XHD, evidenciando o resultado da aplicação.

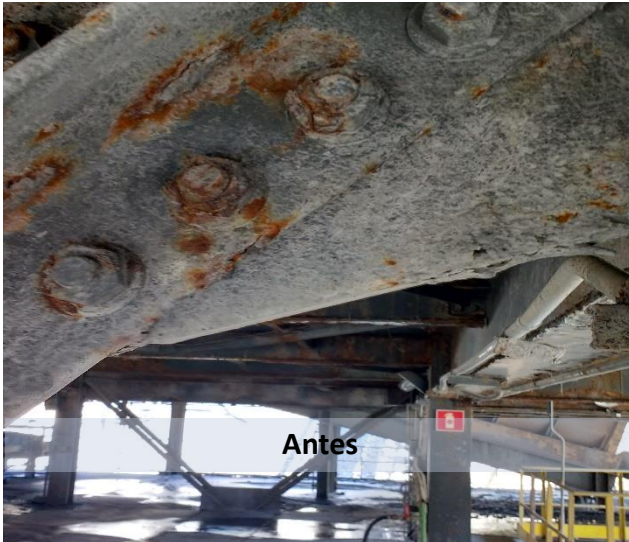
Foi realizada a aplicação do Corrosion XHD na junção do Contraventamento com a Coluna do Prédio de Classificação pois a registro de troca da peça por motivo de corrosão, além da mesma ter contato com água diariamente. Aplicamos o produto somente em uma parte para podermos ter uma base de comparação.

Após alguns dias observamos o estado da peça após a aplicação do produto, foi verificado que houve paralisação do processo de oxidação da peça no local de aplicação do produto.

Fotos foram tiradas antes e após a aplicação do Corrosion X Heavy Duty, evidenciando o resultado da aplicação.

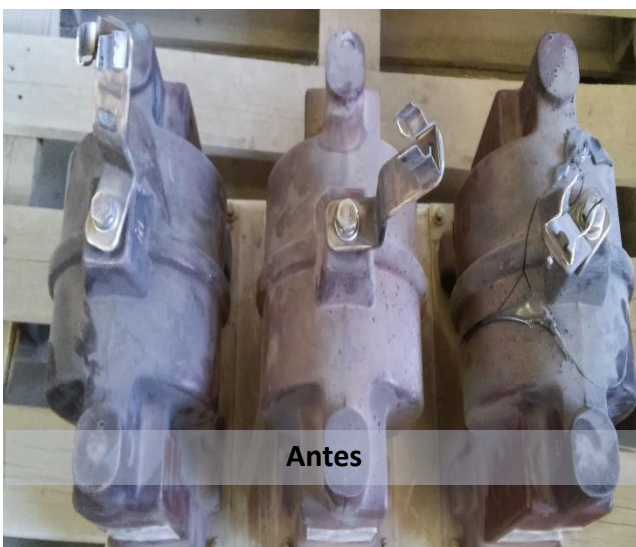
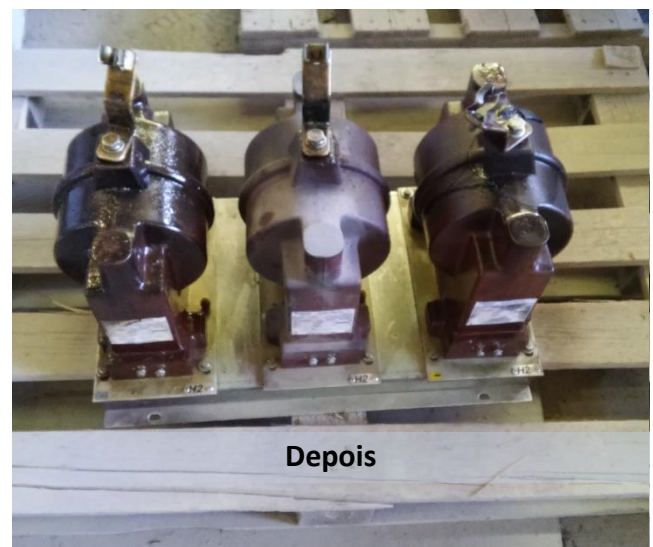
Foi realizada a aplicação do *Corrosion X Marine* em Transformadores de Potência com estado de oxidação avançado.

Observamos que após a aplicação do produto, os transformadores de potencias permaneceram no estado de oxidação que já apresentava antes do teste, com uma espessa de película de óleo sobre as superfícies aplicadas.

Fotos foram tiradas durante a aplicação do *Corrosion X Marine*, evidenciando o resultado da aplicação
